## HECHOS DEL INCIDENTE

71-255-2024SP

## Un instalador de canalones cae desde el techo de un patio

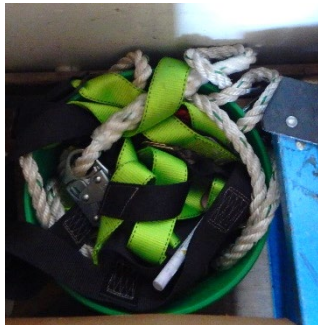
Arnés personal de protección contra caídas, cuerda salvavidas y elemento de amarre disponibles en el camión de trabajo.

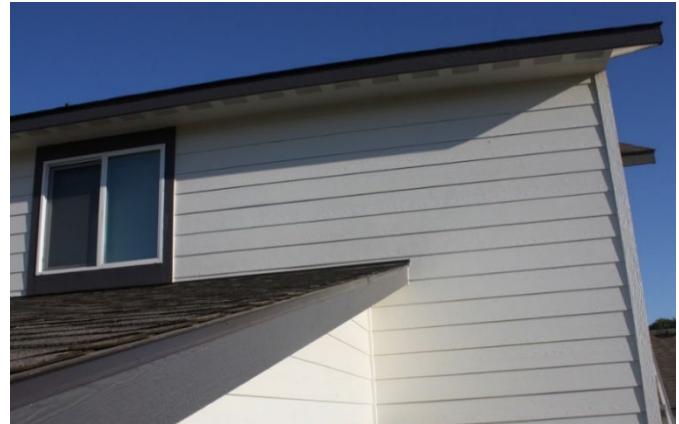
Un instalador de 34 años y un compañero de trabajo estaban instalando canalones en una casa de dos pisos. Comenzaron el trabajo alrededor de las 6 a.m. La primera tarea del instalador era preparar el borde del techo superior para colocar los canalones. Se dirigió a la parte trasera de la casa y usó una escalera para subir al techo del patio. Su compañero de trabajo estaba en la parte delantera de la casa armando los canalones que iban a colocar. Mientras estaba parado en el techo del patio, el instalador comenzó a hacer palanca entre las tejas del techo superior y la imposta para hacer espacio y colocar los tapajuntas de los canalones. Mientras seguía haciendo palanca hacia la esquina del techo superior, llegó al borde del techo del patio en el que se encontraba. O bien, no vio el borde del techo del patio y se cayó o estaba con el brazo extendido y perdió el equilibrio. Cayó de 13 pies de altura al patio de concreto. El empleador, que acababa de llegar, y el dueño de la vivienda lo encontraron en el patio aproximadamente a las 7 a. m. con su palanca cerca. Estaba usando un cinturón de herramientas, pero no el equipo personal de protección contra caídas que estaba disponible en el camión de trabajo. Los servicios de emergencia confirmaron su muerte en el lugar de los hechos.

**Techo del patio (en la parte inferior izquierda de la foto) donde el instalador estaba parado, haciendo palanca sobre el techo superior cuando cayó.**

- Tener un programa para la prevención de accidentes (accident prevention program, APP) por escrito o un plan de trabajo de protección contra caídas.
- Brindar capacitación sobre protección contra caídas o asegurarse de que los trabajadores usen equipo de protección contra caídas.
- Documentar las reuniones de seguridad.

- Llegar al sitio antes de que el trabajo comience o designar un supervisor para garantizar que los trabajadores usen protección contra caídas y sigan las prácticas de trabajo seguras contra la prevención de caídas.
- Durante la reunión de seguridad previa al trabajo, revisar el plan de trabajo de protección contra caídas y discutir las responsabilidades de los trabajadores y los detalles sobre cómo implementarán el plan.
- Convertir la prevención de caídas en una prioridad de la compañía y enfatizar a los trabajadores la importancia de usar siempre protección contra caídas cuando se requiera.
